COMUNE DI ROCCA CANAVESE  
PROVINCIA DI TORINO

# PIANO COMUNALE DEL COLORE

**Repertorio immagini:**  
errori ricorrenti ed elementi di valore percettivo

Allegato  
**D**

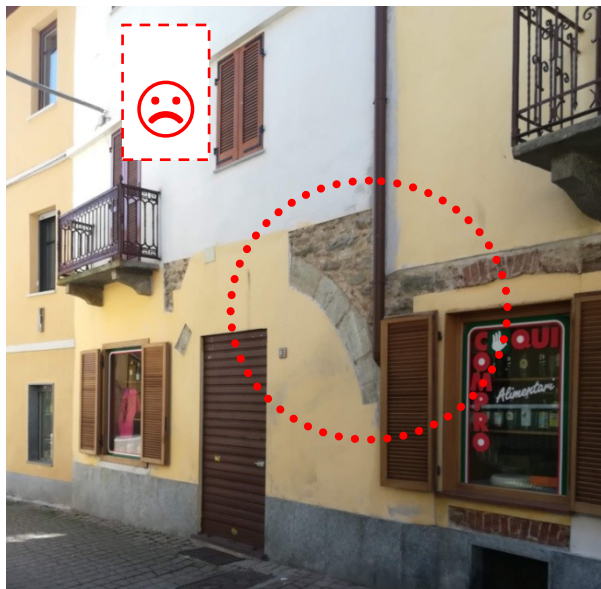
*Esempi di rimozione parziale dell'intonaco*

Le superfici murarie delle case erano – tradizionalmente – per lo più intonacate. Non sono modelli da imitare gli interventi nei quali sono stati ridotti faccia a vista porzioni della tessitura muraria, ricercando un effetto che si può definire “rustico”.

In particolare, il Piano del Colore non consente tagli dell'intonaco con bordature irregolari o frastagliate.

Di norma non sono consentite riduzioni faccia a vista di superfici precedentemente intonacate: tale possibilità deve essere adeguatamente motivata sotto il profilo architettonico e storico: la tessitura muraria deve essere di buona qualità.

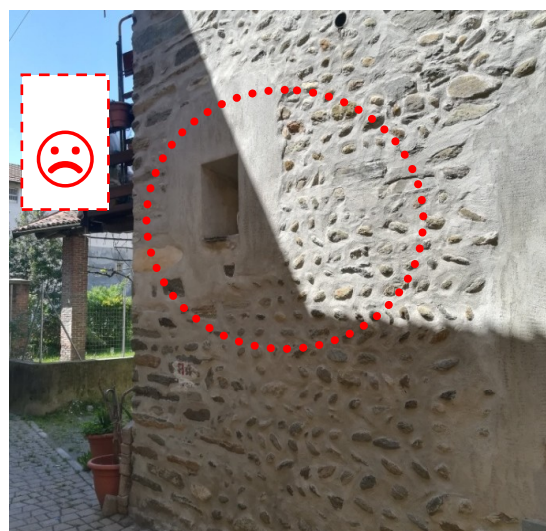
*Esempio di tessitura muraria di bassa qualità, INADATTA alla finitura faccia a vista.*

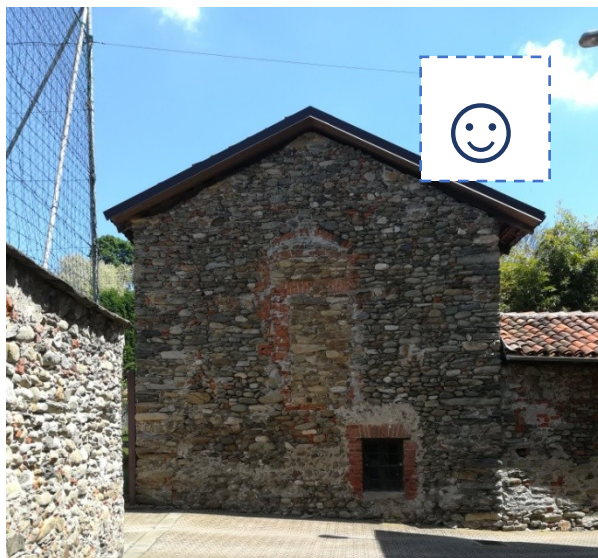
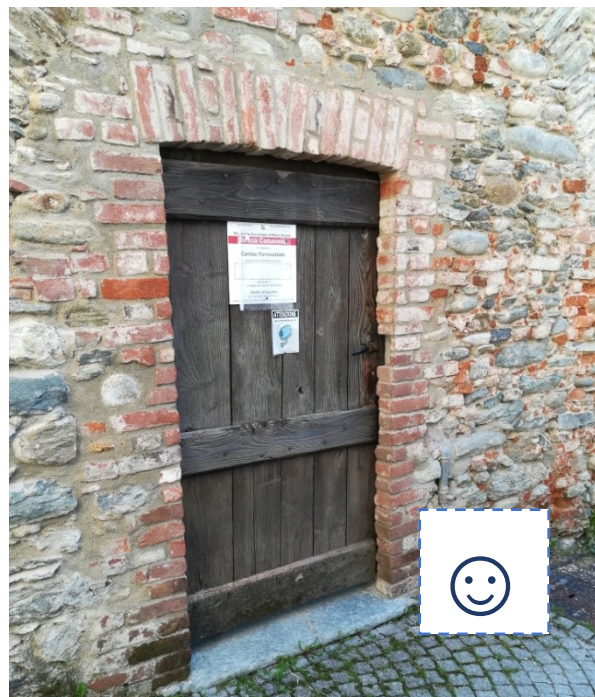
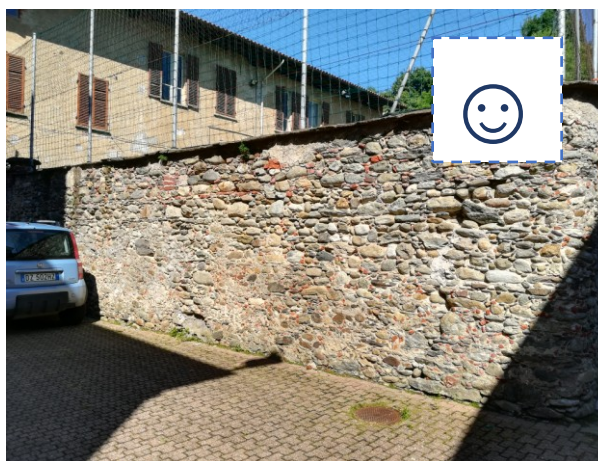
*Tessiture murarie lapidee di buona qualità, adatte al mantenimento della finitura faccia a vista oppure a "raso sasso".*

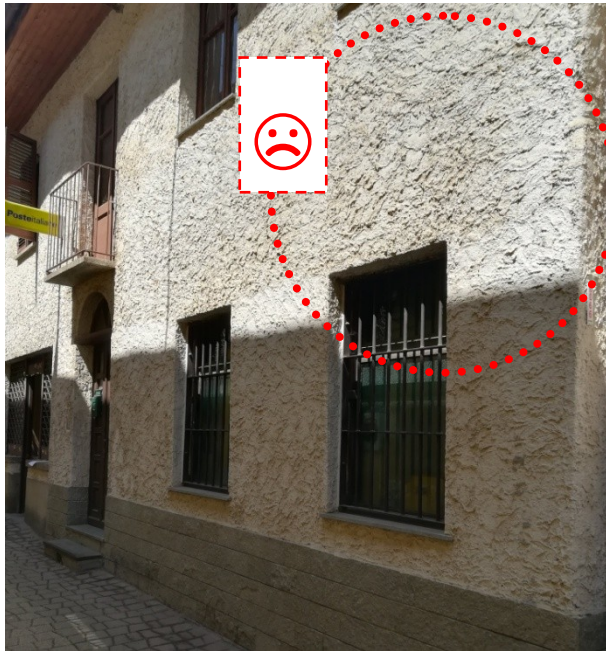
Tradizionalmente, gli intonaci applicati alle case erano a base di calce, a grana fine.

NON è ammissibile il ricorso ad intonaci a base cementizia a grana grossa, graffiati o lacrimati.

La ricerca di un effetto rustico ornamentale non è coerente con le finalità del Piano del Colore.

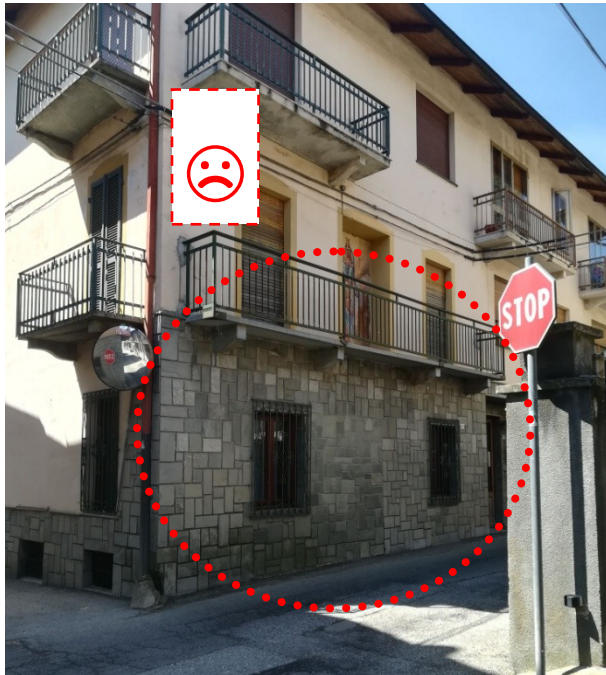
L'attacco a terra ed il basamento degli immobili sono punti "critici", spesso oggetto di degrado per l'umidità di risalita o semplicemente per le tracce del passaggio dei mezzi e delle persone lungo le vie.

Tuttavia, la pratica – attuata a partire dal secondo dopoguerra – consistente nell'applicazione di rivestimenti a quote crescenti, fino a coinvolgere l'intero livello basamentale, non è una soluzione efficace.

Gli esempi incongrui sono composti da piastrelle con taglio a filo, bolognini uguali, marmi lucidi, ecc. In alcuni casi sono stati realizzati manufatti di aspetto rustico ad opus incertum.

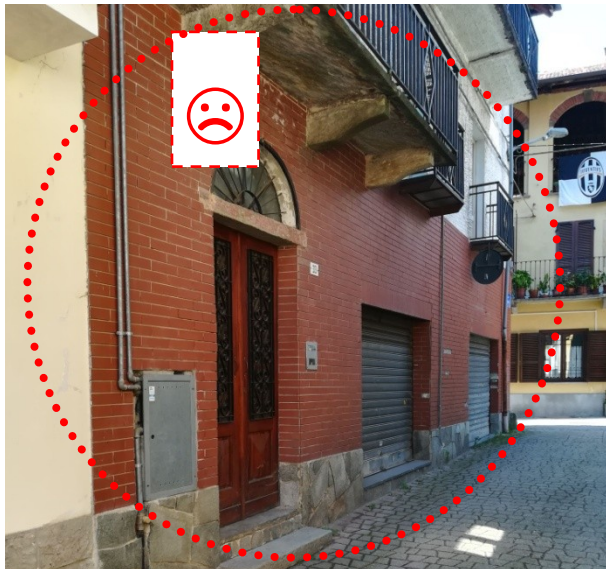
Dal punto di vista dell'umidità di risalita, l'applicazione di rivestimenti a contatto con la superficie muraria non fa che peggiorare il fenomeno, mentre dal punto di vista dei caratteri formali e tipologici dell'edificio storico, costituisce una grave detrazione visiva.

*Rivestimenti incongrui coinvolgenti l'intero livello basamentale*

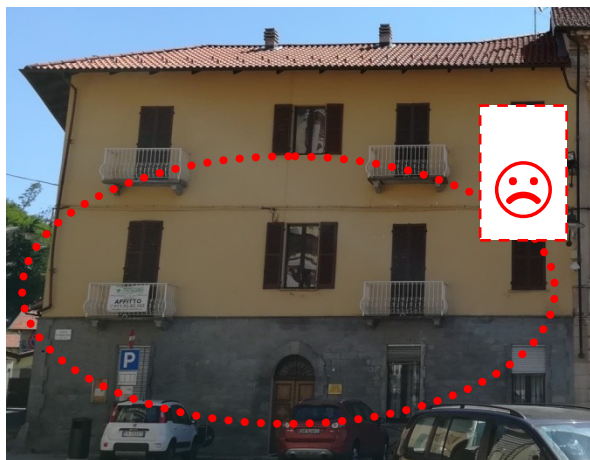
*Rivestimento incongruo coinvolgente l'intero livello basamentale*

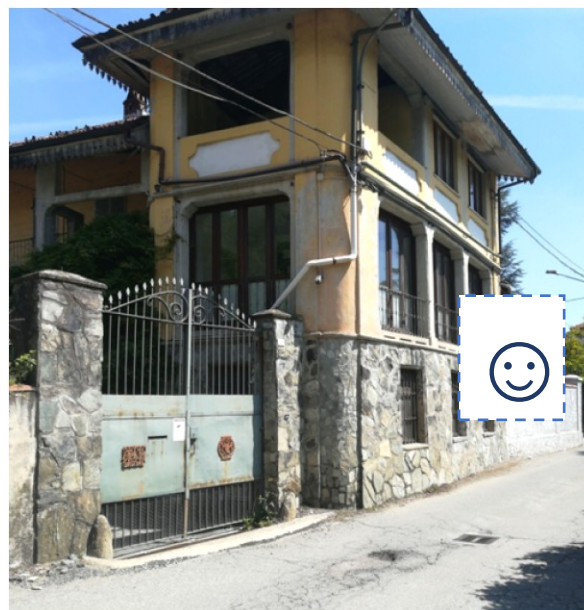
Diverso è il caso nel quale il rivestimento basamentale costituisca una caratteristica propria dell'immobile: in questa circostanza lo stesso deve essere mantenuto.

*Esempio di rivestimento lapideo costituente carattere originario dell'edificio di matrice Liberty.*

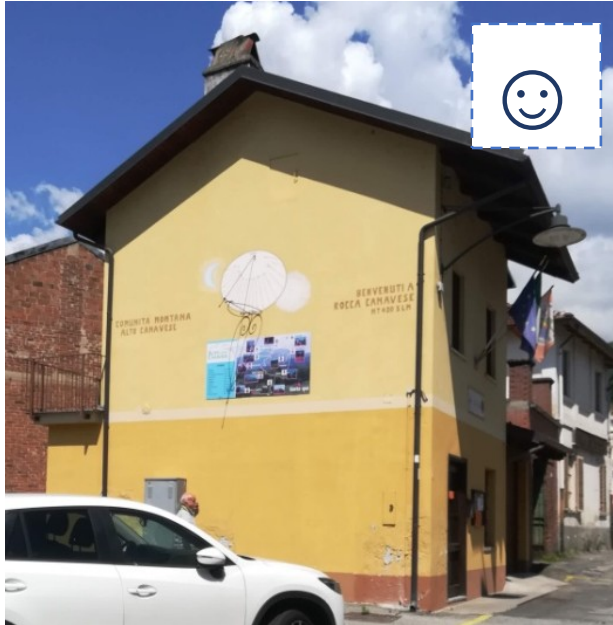
La differenziazione cromatica del basamento rispetto al resto della facciata, arricchisce sensibilmente gli immobili ed è una soluzione particolarmente idonea per i fronti sviluppati su più di due livelli fuori terra.

Nell'esempio riportato, si può notare l'efficace scansione dei colori che, man mano che ci si allontana dalla quota del terreno, si schiariscono. La fascia marcapiano dipinta è altrettanto coerente.

*Esempio differenziazione cromatica tra basamento e livelli superiori. Tinte applicate coerenti con l'edificio storico.*

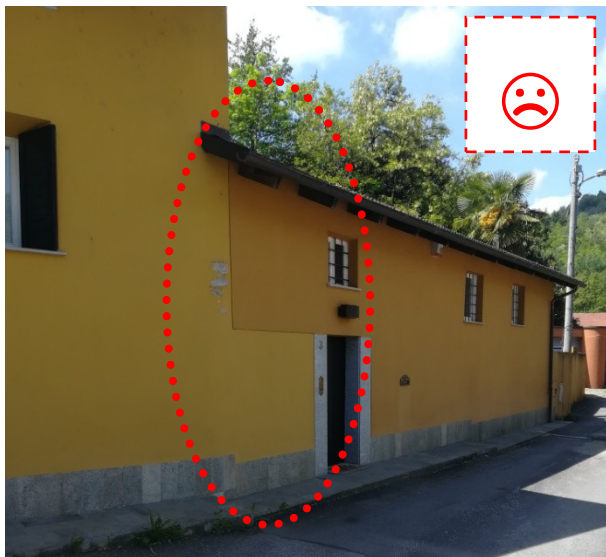
La distinzione cromatica dei prospetti deve essere effettuato in ragione della configurazione degli immobili e delle volumetrie, NON in base alla suddivisione delle proprietà.

*Suddivisione cromatica effettuato in base alle proprietà o ad altro criterio: NON idonea.*

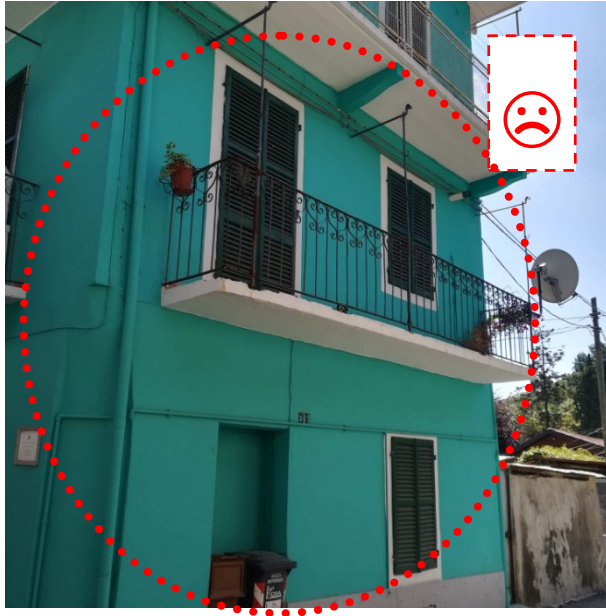
*La tinta principale - eccessivamente satura - è stata applicata erroneamente anche ai modiglioni che sorreggono il balcone.*

L'applicazione di tinte fuori contesto ed improprie – come nei due esempi fotografici – costituisce una significativa detrazione visiva.

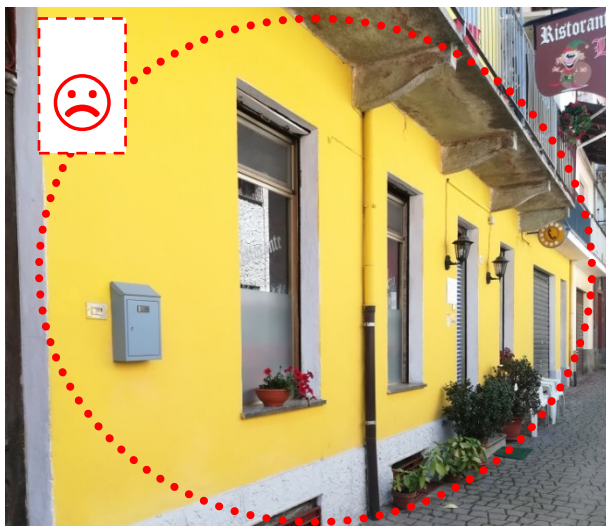
*Il colore applicato risulta eccessivamente sgargiante*

Trattandosi di pigmenti di matrice non industriale, non erano presenti tonalità particolarmente sature o sgargianti, tipiche dei colori acrilici immessi sul mercato solo in tempi più recenti.

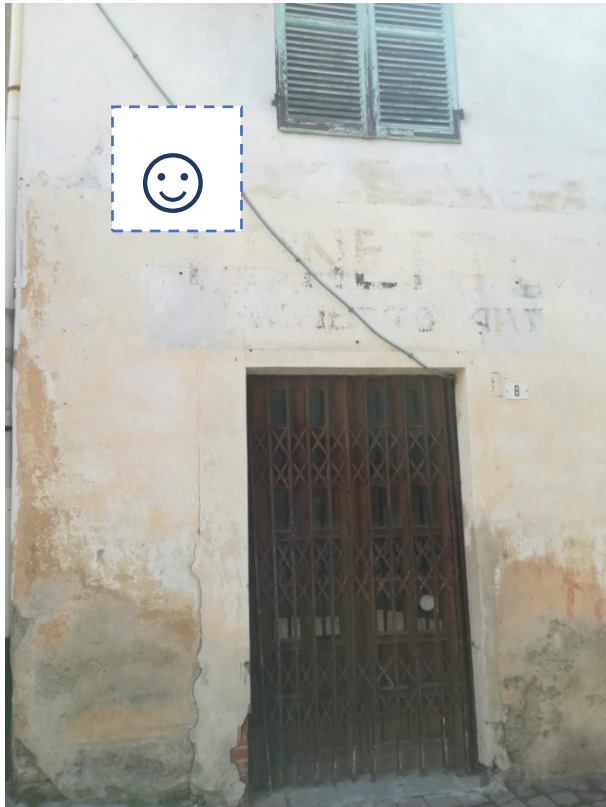
In alcune facciate sono ancora visibili tracce di antichi decori, targhe o insegne dipinte.

Compatibilmente con le nuove esigenze, gli interventi di recupero e manutenzione delle facciata dovranno tenere conto di tali pre-esistente, cercando se possibile di recuperarle o riproporle.

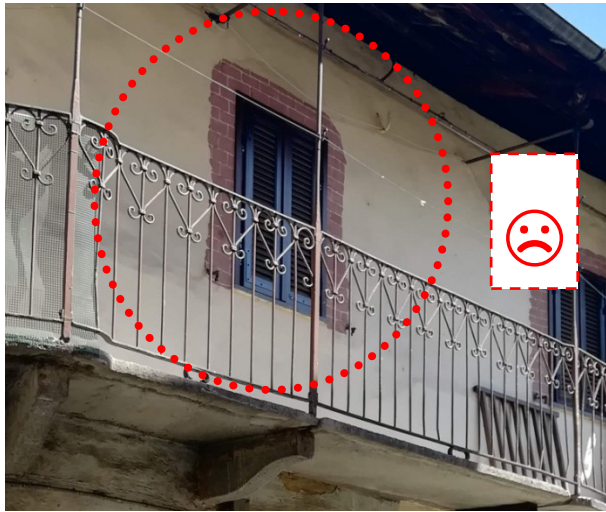
*Cornice di finti mattoni, impropria*

Non deve mai essere ricercato un effetto rustico, come nell'esempio fotografico.

Le eventuali cornici dipinte che attorniano le aperture devono essere di semplice fattura, di spessore contenuto, come indicato nella Normativa allegata al Piano del Colore.

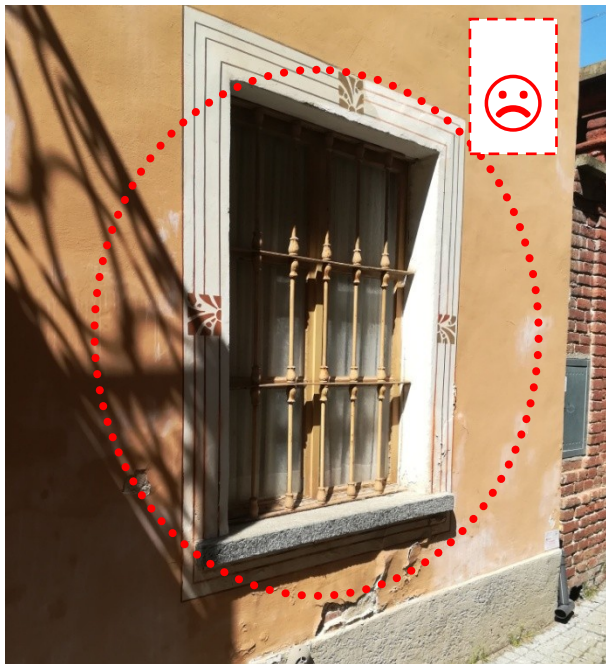
*Cornice lineare dipinta, eccessivamente articolata*

Il ricorso a cornici lineari dipinte maggiormente articolate, come nell'esempio riportato, deve essere opportunamente valutato volta per volta, definendo un disegno della facciata complessivo ed organico.

Il rischio è quello di proporre cornici troppo ricche se paramstrate alla facciata nelle quali sono inserite, ottenendo un risultato modesto.

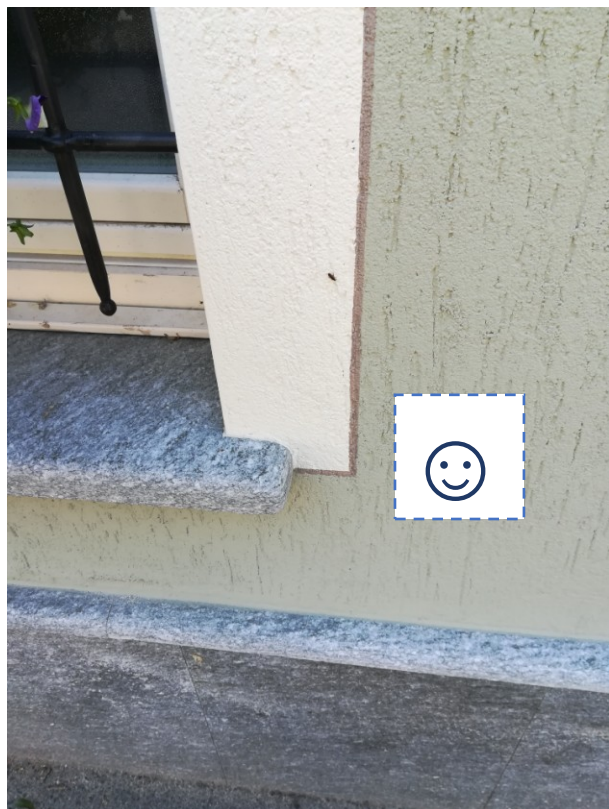
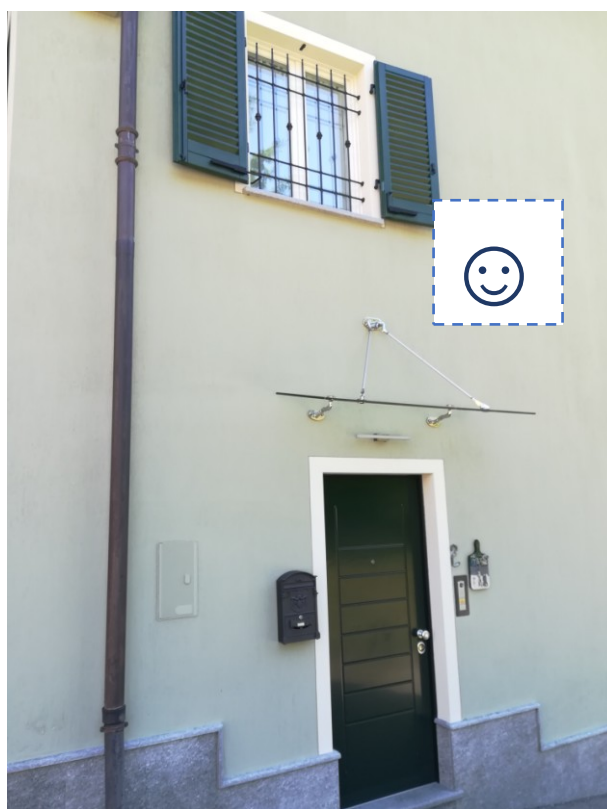
*Cornice lineare dipinta.*

*Il ricorso ad un "filetto" più scuro, come nell'esempio sopra riportato, accentua il rilievo della cornice ed è una soluzione idonea.*

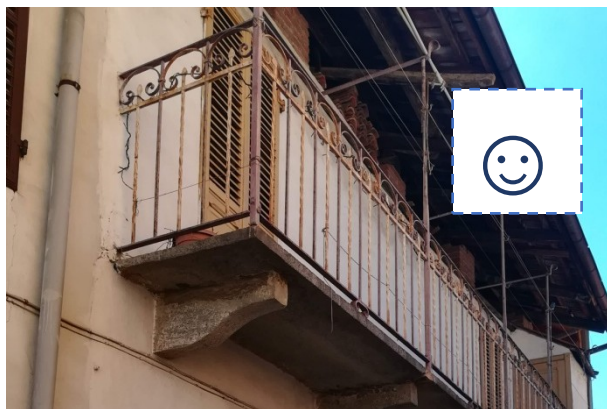
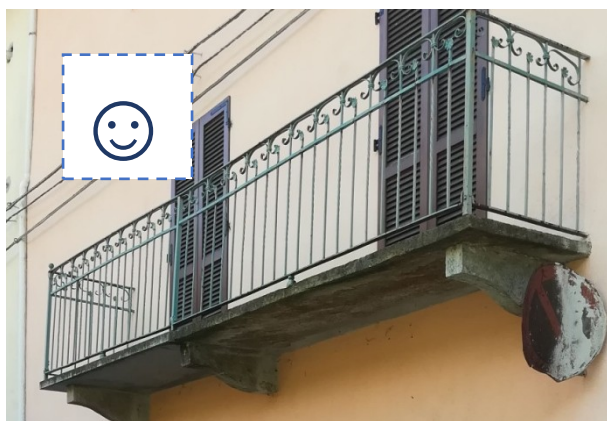
I balconi dell'architettura tradizionale sono realizzati su lastre in pietra e sottostanti modiglioni sagomati.

Le ringhiere sono in ferro battuto o ghisa, composta da elementi verticali e piattine; talvolta sono arricchite da decori, come negli esempi fotografici.

*Esempi di balconi e parapetti congrui*

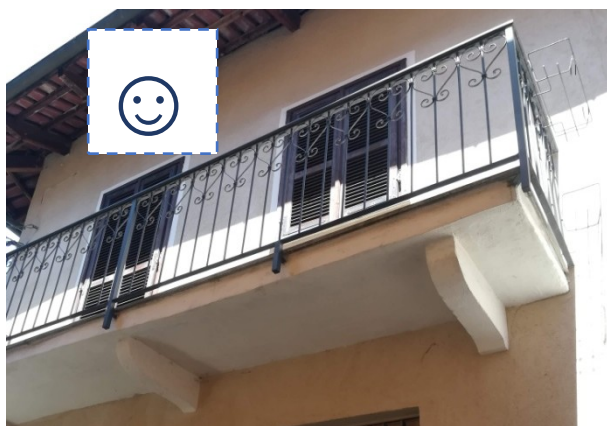
Al fine di non forare la pavimentazione dei balconi, si considera accettabile, per i soli balconi in cls, il fissaggio dei parapetti sul frontalino (diversamente da quanto avveniva nell'architettura storica), purché gli stessi mantengano una foggia di tipo tradizionale.

*Parapetto fissato sul frontalino*

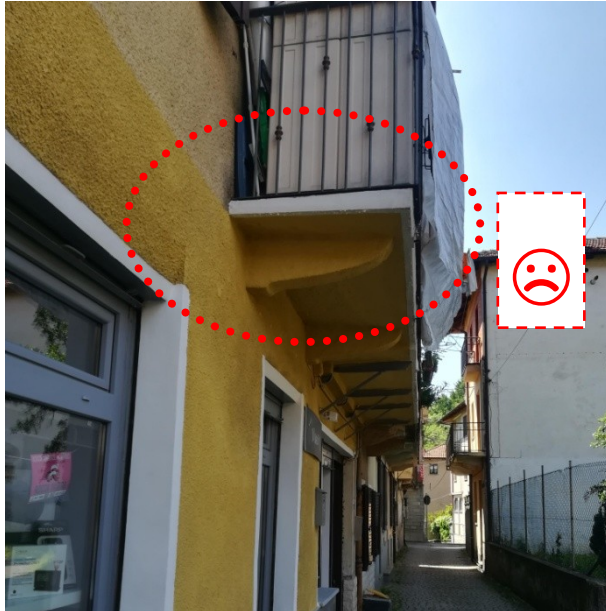
*Esempio di modiglione tinteggiato con il colore della facciata e non, più correttamente, con una tinta analoga a quella della soletta a sbalzo.*

Nel caso siano ammalorati e debbano essere sostituiti, i modiglioni sagomati dovranno essere riproposti; gli eventuali rinforzi metallici, qualora necessari, saranno mascherati.

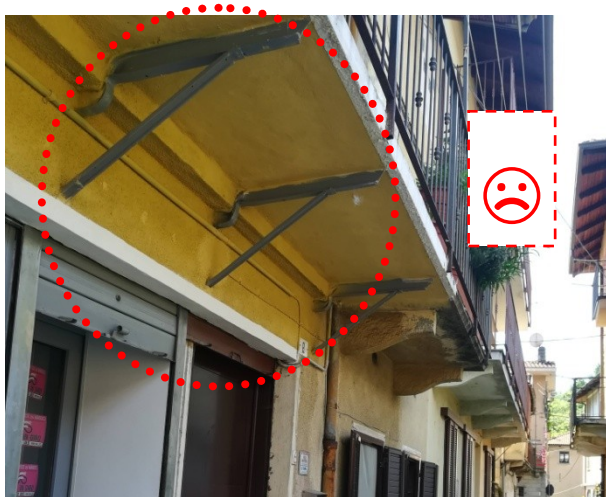
*Mensole in acciaio a vista, NON coerenti.*

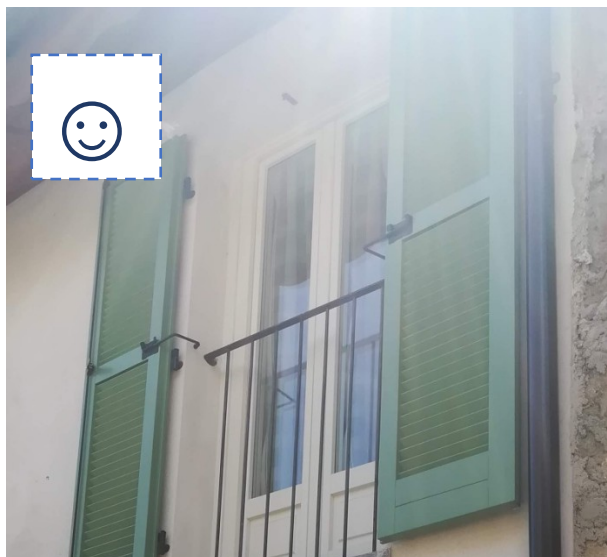
*Esempio di distinzione cromatica fra gelosia e serramento. Quest'ultimo, nel caso di distinzione, deve presentare un colore più chiaro rispetto agli oscuranti.*

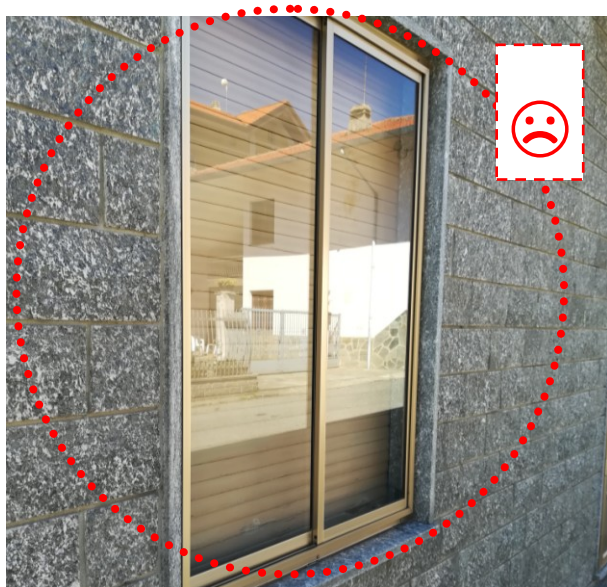
*Serramento in alluminio anodizzato color oro, non compatibile con il tessuto edilizio storico.*

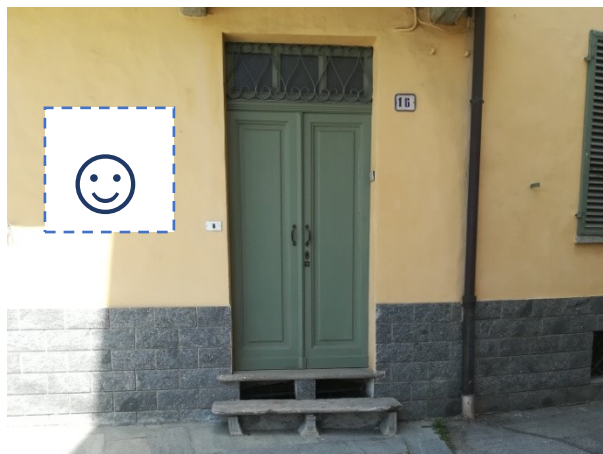
*Portone a due ante con sovralluce, idoneo.*

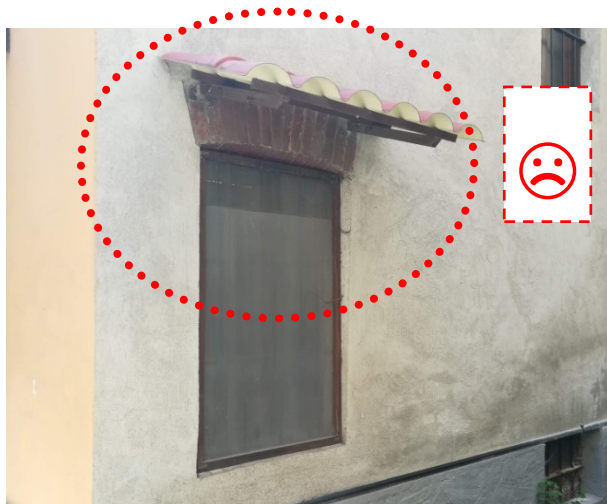
In linea generale, sono da prevedersi soluzioni leggere, con sporti ridotti e strutture poco invasive, non in grado di alterare la leggibilità complessiva della facciata. Non sono ammesse strutture con saette in legno fissate direttamente sulle facciate e copertura in coppi.

Non sono mai ammessi sporti unitari a protezione di più aperture contemporaneamente, come nell'esempio di cui alla fotografia.

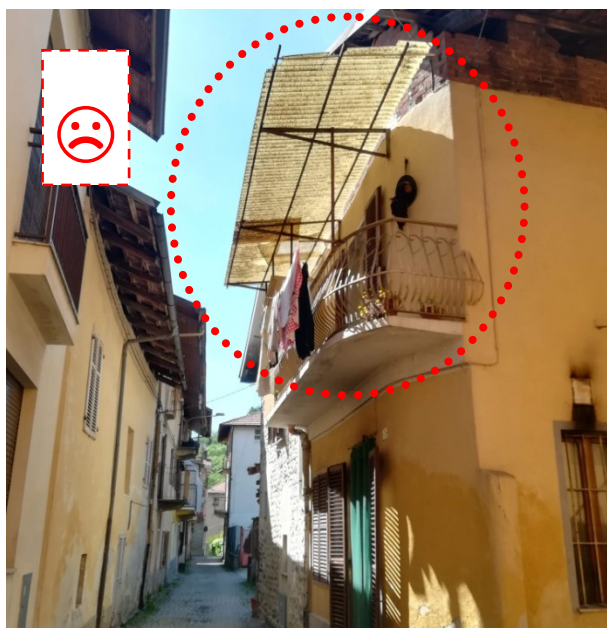
*Tettuccio incoerente per dimensioni, foggia e materiali utilizzati.*

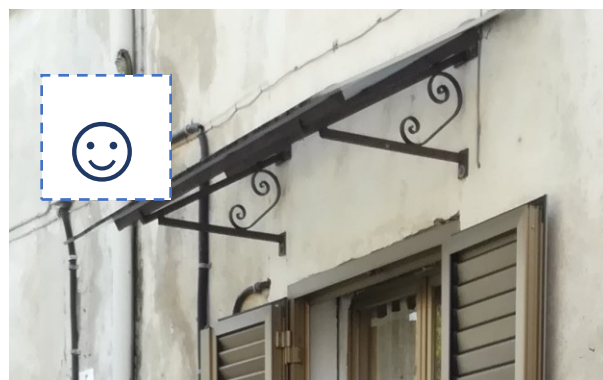
*Pensiline idonea*

Sono ammissibili pensiline con strutture leggere autoportanti, non necessitanti di attacchi a terra. La struttura può essere completata da lastre metalliche, di polycarbonato o di vetro.

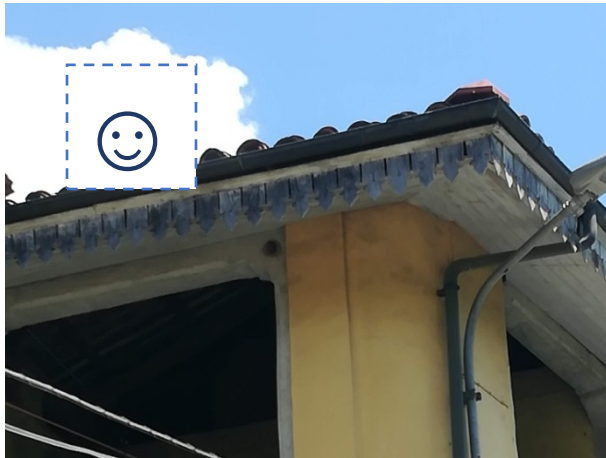
Qualora presenti, cornicioni sagomati o lavorati, in calcestruzzo, pietra o legno (ad esempio lambrequin, bordature decorative in legno) sono da mantenere e conservare.

*Lambrequin o lambrecchi*

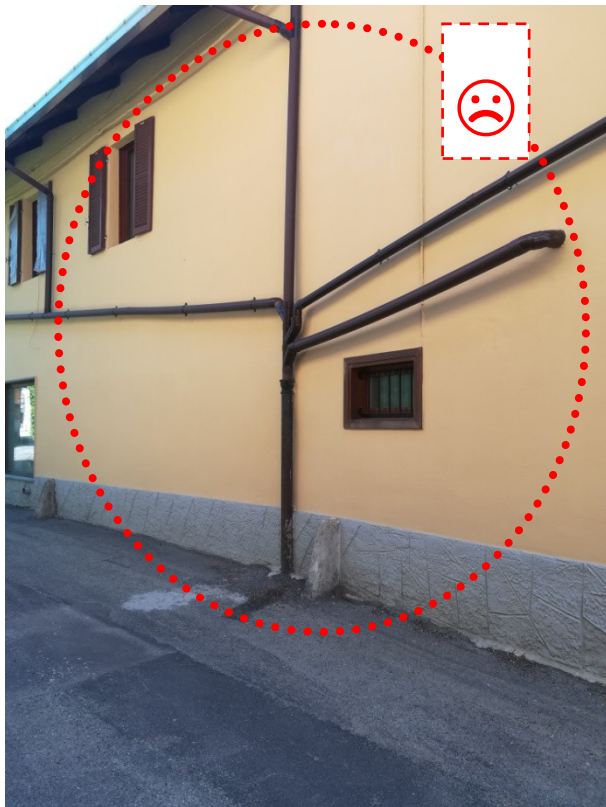
Tra le detrazioni visive ricorrenti a Rocca si segnala il sistema di smaltimento delle acque piovane, che talvolta "affolla" le facciate, come nel caso di cui alla fotografia.

*Raccolta delle acque bianche in facciata.*

Tale situazioni devono essere razionalizzate in occasione dei primi interventi manutentivi.
